บทที่ 4 ผลการวิจัย และอภิปรายผล

4.2 ผลการออกแบบ และสร้างต้นแบบระบบบำบัดก๊าซไอเสียจากเตาเผาขยะระดับชุมชน

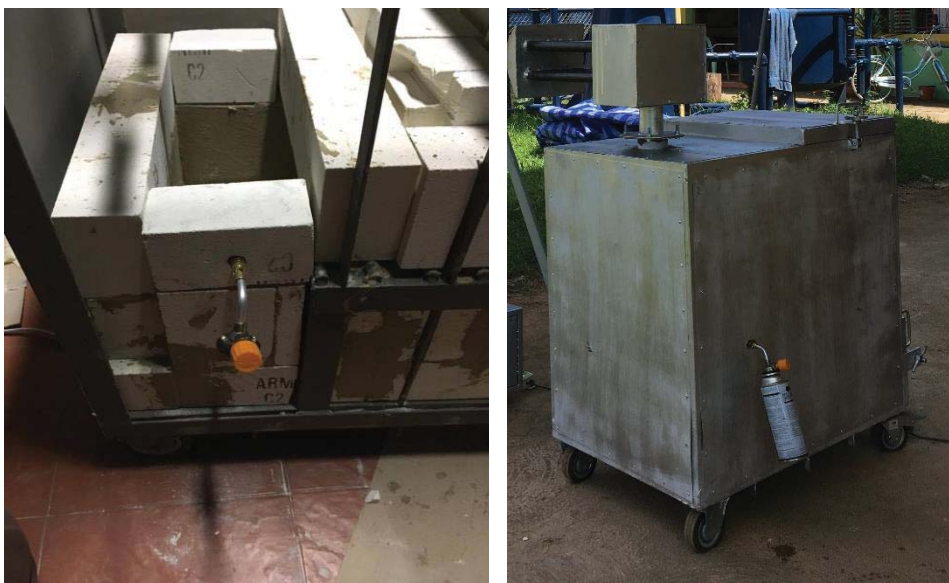
รูปที่ 4.2 ลักษณะของห้องเผาไหม้ที่ 2

4.2.1 การออกแบบอุปกรณ์สำหรับกำจัดก๊าซพิษที่เกิดจากการเผาไหม้จากเตาเผาขยะ ได้ออกเตาเผาไหม้ห้องเผาไหม้ที่ 2 สำหรับการเผาไหม้ก๊าซพิษ ซึ่งลักษณะของห้องเผาไหม้ก๊าซมีลักษณะดังรูปที่ 4.2 โดยใช้หัวเผาก๊าซเป็นตัวช่วยในการเผาไหม้ก๊าซพิษ

2. การบำบัดก๊าซไอเสียในห้องเผาไหม้ที่ 2 การทดสอบวัดก๊าซพิษที่เกิดขึ้นโดยใช้เครื่องมือวัดองค์ประกอบของก๊าซไอเสียด้วยเครื่อง Gas Chromatography ก่อนและหลังมีการติดตั้งหัวเผาแก๊ส โดยการเก็บตัวอย่างก๊าซที่ได้จากการตรวจวัดก๊าซไอเสียไปวิเคราะห์ พบว่าสามารถลดก๊าซคาร์บอนไดออกไซด์ได้ 28.62 % และก๊าซคาร์บอนมอนอกไซด์สามารถลดได้ 67 % และมีควันขาวน้อยขณะที่ทำการเผาไหม้ ทั้งนี้ลักษณะของควันขาวขึ้นอยู่กับความชื้นของขยะที่ป้อนเข้ายังเตาเผา โดยถ้ามีความชื้นสูงควันจะขาวมาก แต่ถ้าความชื้นของขายน้อยควันจะมีลักษณะใสไม่มีควันขาวเกิดขึ้น

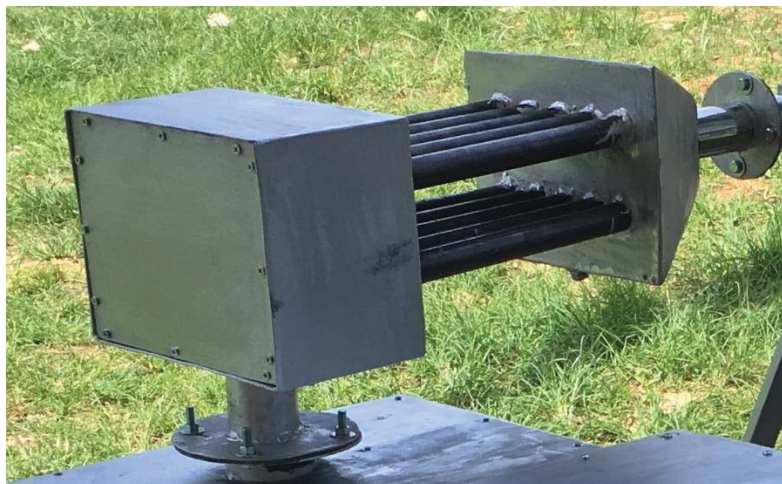
รูปที่ 4.3 ลักษณะของอุปกรณ์แลกเปลี่ยนความร้อน

4.2.2 การออกแบบอุปกรณ์แลกเปลี่ยนความร้อน สำหรับเตาเผาขยะที่ผ่านห้องเผาไหม้ที่ 2 จะมีอุณหภูมิเพิ่มสูงขึ้นถึงประมาณ 800-900 องศาเซลเซียสซึ่งจำเป็นต้องมีการลดอุณหภูมิก่อนเข้าไซโคลนดักฝุ่นเนื่องจากจะทำให้เกิดความเสียหายต่ออุปกรณ์เกิดขึ้นได้ จากลักษณะของเตาเผาเป็นรูปสี่เหลี่ยมจึงได้ออกแบบอุปกรณ์แลกเปลี่ยนเป็นแบบท่อแลกเปลี่ยนความร้อนซึ่งทำจากท่อเหล็กขนาด 1 นิ้ว จำนวน 10 ท่อ และเกิดการแลกเปลี่ยนความร้อนกับอากาศ ซึ่งสามารถลดความร้อนของก๊าซร้อนได้ต่ำกว่า 100 องศา โดยลักษณะของอุปกรณ์แลกเปลี่ยนความร้อนแสดงในรูปที่ 4.3

1. การลดอุณหภูมิของก๊าซไอเสียด้วยอุปกรณ์แลกเปลี่ยนความร้อนแบบท่อ สามารถลดความร้อนของก๊าซไอเสียได้ประมาณ 80-100 องศา ซึ่งจะไม่ส่งผลต่อการใช้งานอุปกรณ์ดักจับฝุ่นแบบไซโคลน โดยความร้อนของก๊าซไอเสียที่สูงมากเกินไปจะทำให้โบลเวอร์ที่ติดตั้งในไซโคลนสำหรับดักจับฝุ่นได้รับความเสียหายและมีอายุการใช้งานที่สั้นลงได้ ดังนั้นการติดตั้งอุปกรณ์แลกเปลี่ยนความร้อนจะทำให้สามารถลดอุณหภูมิของก๊าซไอเสียลงและช่วยยืดอายุการใช้งานโบลเวอร์ที่ติดตั้งที่ไซโคลนลงได้พร้อมทั้งลดการเกาะตัวของคราบเขม่าควันที่เกิดขึ้นได้อีกด้วย

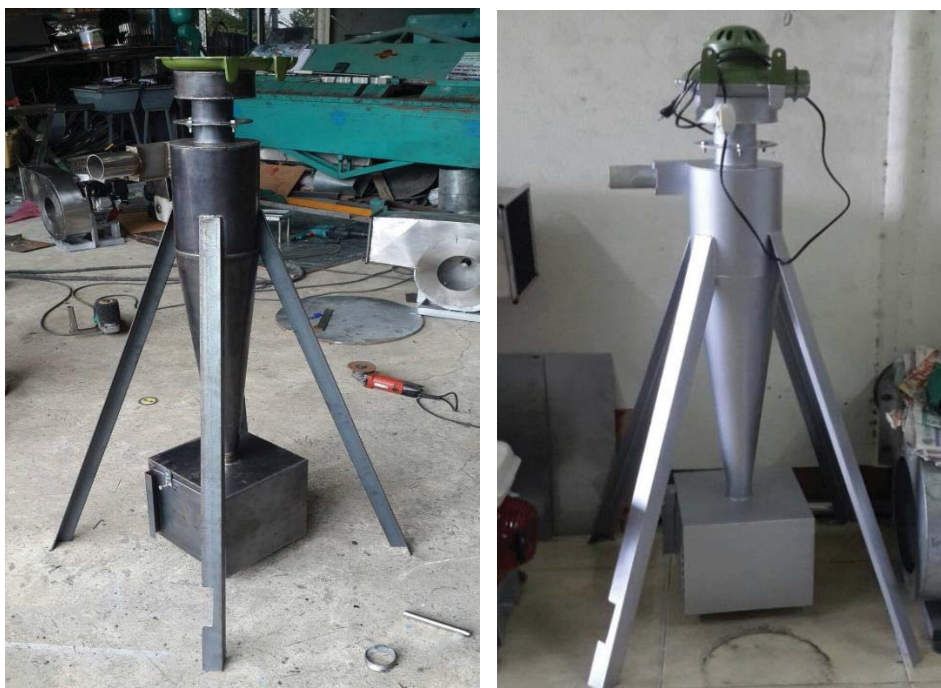
รูปที่ 4.4 ลักษณะของไซโคลน

4.2.3 การออกแบบอุปกรณ์ดักจับฝุ่น ได้เลือกใช้อุปกรณ์ดักจับฝุ่นแบบไซโคลน ซึ่งมีข้อดีที่สามารถดักจับฝุ่นได้ดีและมีค่าใช้จ่ายในการสร้างราคาไม่แพงและดูแลรักษาง่ายจึงได้เลือกใช้ไซโคลนสำหรับการดักฝุ่นจากเตา โดยลักษณะของไซโคลนแสดงดังรูปที่ 4.4 ซึ่งทางด้านบนได้ติดตั้งโบลเวอร์สำหรับดูดก๊าซไอเสียจากการเผาไหม้เข้าสู่ไซโคลนและต่อออกสู่ปล่องไอเสีย ด้านล่างของไซโคลนติดตั้งถาดรองฝุ่นไว้ ซึ่งสามารถถอดล้างได้เมื่อมีปริมาณฝุ่นสะสมมาก

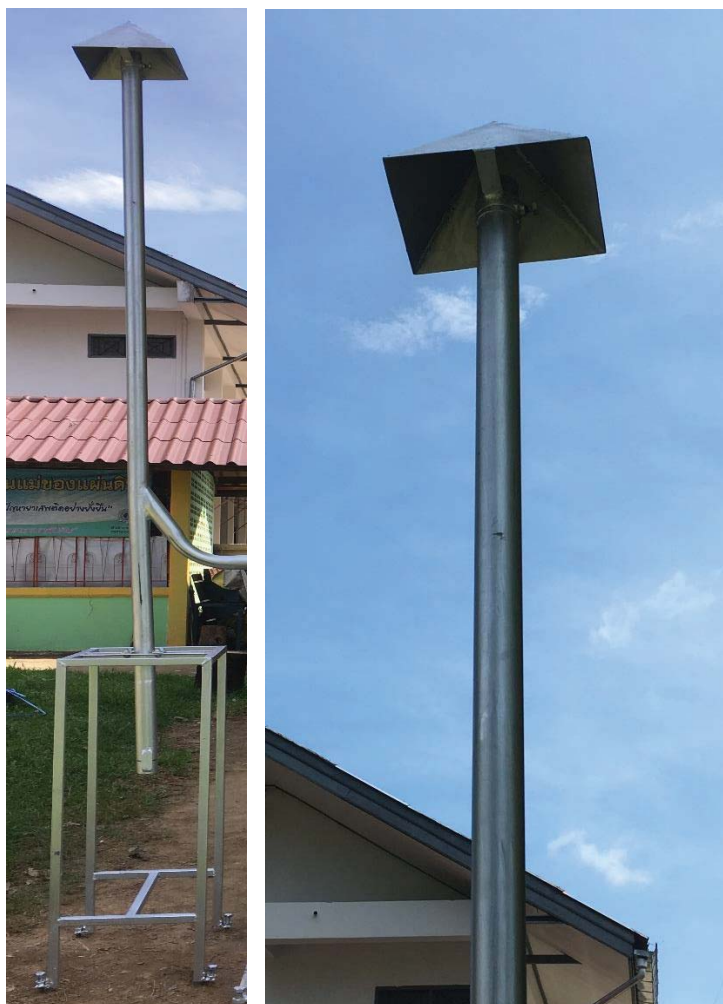
รูปที่ 4.5 ลักษณะของท่อไอเสีย

4.2.4 ท่อไอเสีย ท่อไอเสียต่อออกจากโบลเวอร์และปล่อยระบายทิ้ง โดยท่อปล่องไอเสียมีความสูง 3.5 เมตรบริเวณปลายปล่องมีชุดกันน้ำฝนไหลย้อนเข้าท่อได้ ลักษณะของท่อไอเสียมีลักษณะดังรูปที่ 4.5

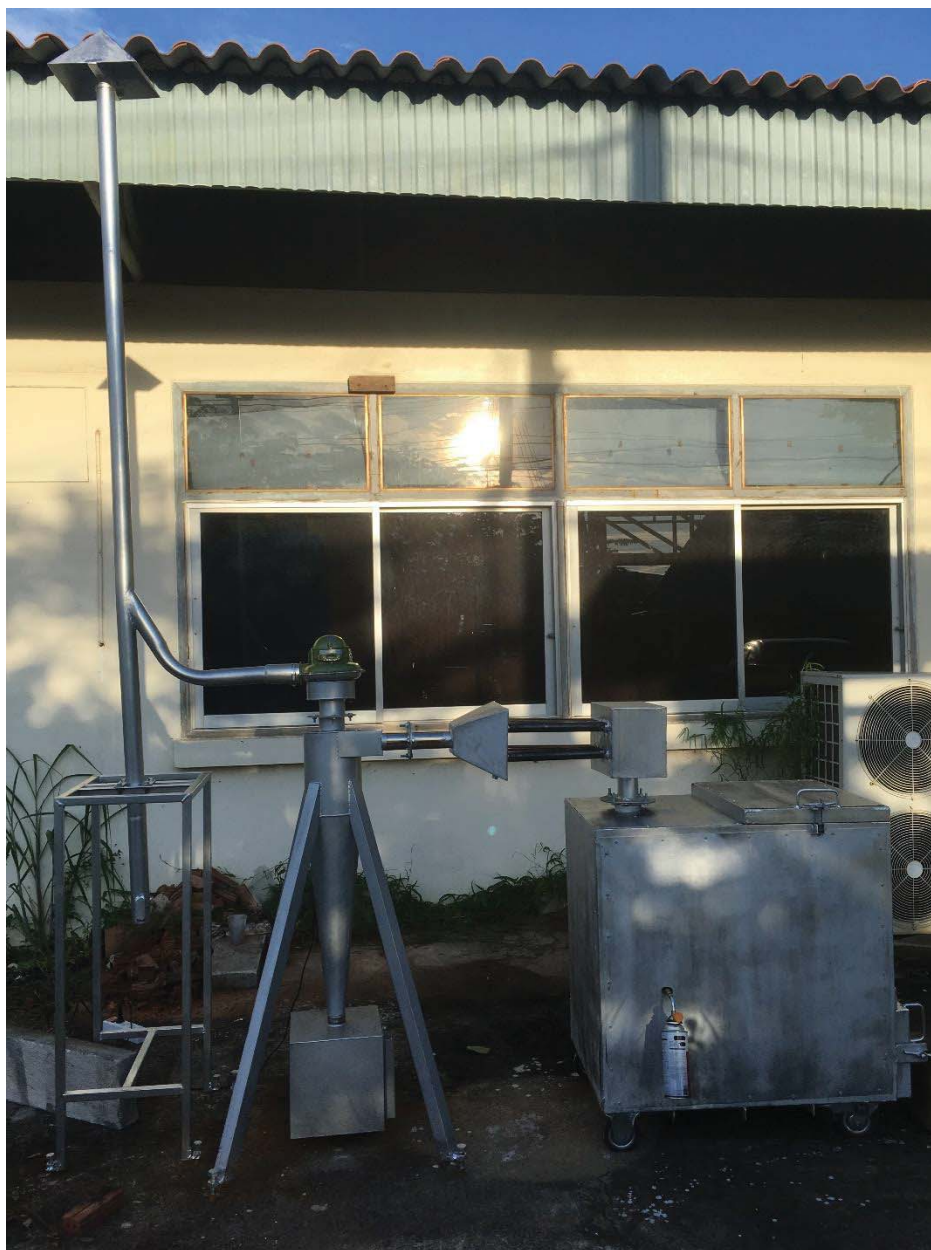
รูปที่ 4.6 ลักษณะภาพรวมของระบบบำบัดก๊าซพิษจากเตาเผาขยะ

จากการเลือกอุปกรณ์สำหรับระบบบำบัดก๊าซไอเสียได้ทุกส่วนแล้วจึงนำมาต่อพ่วงระบบให้สามารถพร้อมทำงานได้ดังแสดงในรูปที่ 4.6 โดยลักษณะการใช้งานจะทำการต่อชุดหน้าแปลนของชุดแลกเปลี่ยนความร้อนเข้ากับเตาเผาขยะ และทำการเปิดโบลเวอร์เพื่อทำการดูดก๊าซไอเสียเข้าสู่ระบบ หลังจากนั้นทำการจุดหัวเผาก๊าซ และนำไปเผาก๊าซพิษยังห้องเผาไหม้ที่ 2 เพื่อกำจัดก๊าซพิษที่เกิดขึ้นเติมขยะที่ต้องการเผาไหม้ลงในเตาเผา เมื่อทำการเผาไหม้เสร็จจึงปิดโบลเวอร์และนำถาดรองฝุ่นด้านใต้ไซโคลนมาทิ้งได้

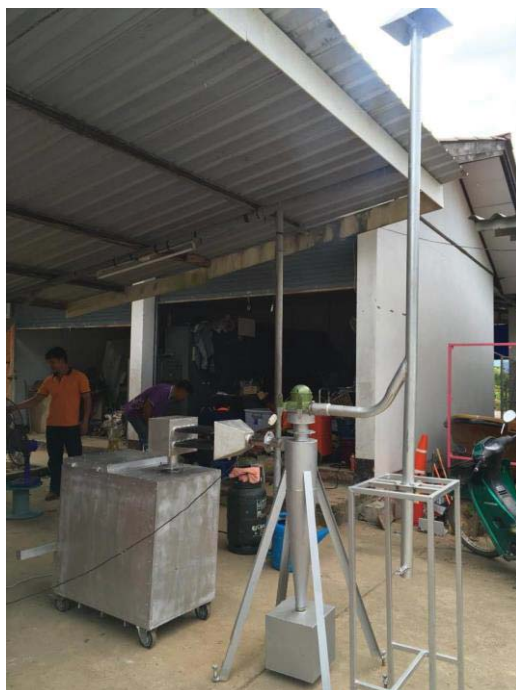
รูปที่ 4.11 ระบบบำบัดก๊าซไอเสียจากเตาเผาขยะได้รับการทดลองและปรับปรุงระบบ

หลังจากการถ่ายทอดเทคโนโลยีเรียบร้อยแล้วได้นำชุดระบบบำบัดก๊าซไอเสียจากเตาเผาขยะมาติดตั้ง ณ อบต. ป่าคา พร้อมทั้งแก้ไขระบบให้เป็นไปตามความต้องการของชุมชนมากยิ่งขึ้น ดังแสดงในรูปที่ 4.11-4.13
